深圳西涌滨海旅游区海滩裂流风险评估及特征分析

摘 要: 基于海滩地形动力学、遥感影像的风险预识别以及现场排查等方法, 对西涌滨海旅游区海滩裂流风险进行了初步评估。评估结果表明: 地形动力分析结果显示, 西涌滨海旅游区泳场逐月平均沙滩类型大部分是沿岸沙坝和裂流沟槽交替的沙坝型(B), 风险等级高; 影像特征判断该沙滩属于沿岸沙坝和裂流沟槽交替的沙坝型(B)或者低潮位附近伴有冲流沙坝及裂流沟槽的低潮沙坝裂流型(LTBR), 裂流风险等级高; 历史影像和现场调研均发现该海滩发生过裂流; 综合判定该海滩裂流风险等级为高。但鉴于观测资料限制和评价方法自身局限性的影响, 本次排查结论仅为初步结论, 其合理性尚需更加深入的研究。

Risk investigation and characteristic analysis of the rip current in Xichong coastal tourism area of Shenzhen

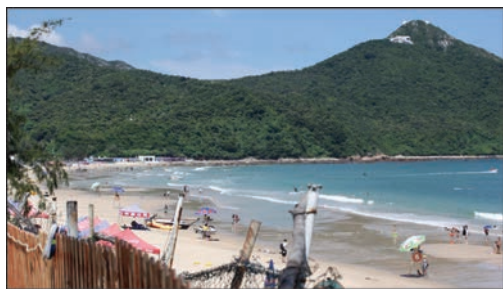
2018年7月27日大潮期拍摄到的低潮滩面高低起伏不平,呈槽脊形态,槽深在50 cm以浅(见图3),救生员反馈浅槽位置变动十分迅速。受台风“贝碧嘉”外围影响,从2018年8月9日11时左右拍摄的影像图上来看,有明显的裂流发生(见图4)。

图3 西涌低潮滩面槽脊地形
(2018年7月27日现场拍摄)

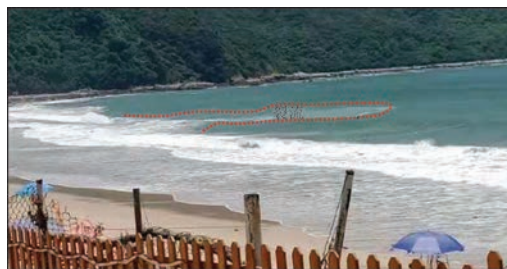
图4 西涌浴场影像图(2018年8月9日现场拍摄,红色虚线内为裂流)

另据救生员介绍,该海滩常在台风影响前后或外海为SE浪向时发生裂流,且以海滩中平直岸段发生的几率最高,其中淡水涌以东岸段较以西岸段更容易发生裂流;裂流在刚开始落潮(或涨潮)时较容易发生。
