基于现场调查的台风“天鸽”(1713)和台风“山竹”(1822) 风暴潮灾害影响和致灾对比分析

摘要: 基于现场调查, 科学识别 1713 号台风“天鸽”和 1822 号台风“山竹”两次风暴潮灾害对珠海造成的海水淹没和承灾体受损情况, 并对致灾差异和受影响情况进行对比分析。结果表明: 两次台风的路径、登陆点和强度高度相似, 因此珠海市出现大面积海水淹没和灾害损失的区域也高度相似, 但由于台风“天鸽”路径更偏北、登陆时间恰逢珠江口天文大潮期以及台风结构更紧实、冲击力更强等原因, 导致台风“天鸽”风暴潮灾害造成的海水淹没区域范围和深度大于台风“山竹”。此外, 由于群众防灾减灾意识进一步加强, 海岸工程设施进一步加固等原因, 也使台风“山竹”风暴潮灾害损失远小于台风“天鸽”。

Comparative analysis of the impact of typhoon storm surge disaster and the disaster-causing difference between typhoon "Hato"(1713) and "Mangkhut"(1822) based on field survey

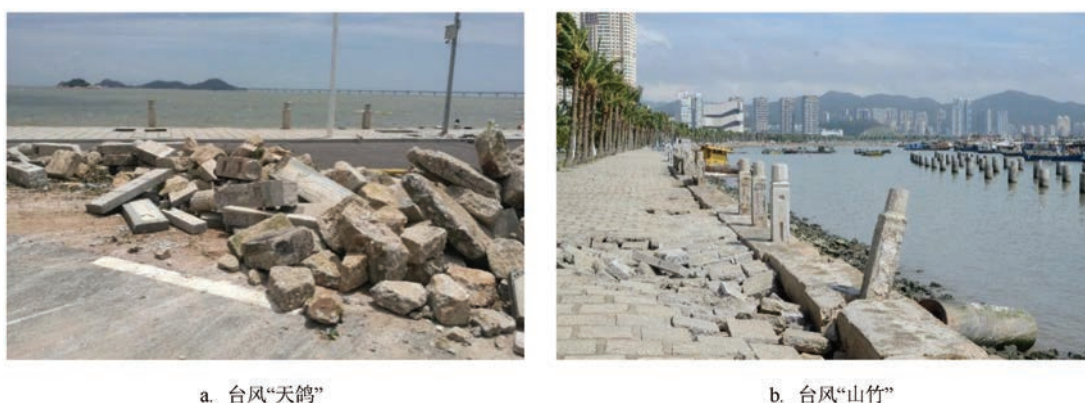
珠海市沿海道路及海堤护岸等造成一定损失,重点受灾区域集中在情侣路香洲渔港—九州港沿线海堤护岸。两次灾害过程中珠海市海堤护岸受损情况见图1。台风“天鸽”导致珠海市情侣北路海堤护岸受损严重(见图1a),较多海堤石料等被海水搬运至数米,而在台风“山竹”期间,海堤护岸虽然也遭受了一定损毁,但未见较多石料堆积或被搬运至其他区域(见图1b),因此从整体来看台风“天鸽”对海堤护岸的影响程度更大。两次灾害过程对渔船的影响相对较轻,仅在台风“天鸽”事件中发现部分船只被海水冲上岸导致搁浅,两次灾害过程中均未发现大范围渔船倾覆事件,相关损失为船只停靠期间受风浪影响相互碰撞产生。两次灾害过程对海水养殖业的影响较为相似,受灾主要体现在风浪导致的养殖设施受损和养殖物逃逸,以及台风导致的部分养殖区停电,由于无法增氧,导致养殖物大量死亡。

图1 两次风暴潮过程造成珠海情侣路堤防设施受损严重

Fig.1 The two storm surge processes caused serious damage to the guardrail of Qinglv Road in Zhuhai

(3)瞬时风力。台风“天鸽”结构更为紧密,体积更小,极大风范围易集中在登陆点附近,造成短时间海水上涨较快,冲击力更强,近岸浪导致护岸损坏较重,因此漫堤和溃堤淹没较为严重。

(2)地方防御准备。台风“天鸽”登陆前的预报路径与实际路径相差较大,且近海增强明显^[13-14],地方应对的经验和准备时间不足。一方面,部分区域出现了停电现象,养殖户无法使用增氧机,渔业养殖受损惨重;另一方面,由于防御准备不足,海岸防护设施未能有效加固,堤防系统薄弱环节(内部隐患)与外来作用(荷载)的共同作用导致海岸防护设施受损严重^[11]。台风“天鸽”灾害发生后,当地政府深刻总结了灾害的惨痛教训,对香洲区情侣路、金湾区机场路和桂山岛等重灾区进行改造,增种了抗台风植被,并对受损的防护设施进行了加固和重建,改造后的防护设施整体的抗风和抗潮能力显著提升。综上,虽然两个台风造成的海洋灾害影响区域基本相同,但整体损失差距较大。
